Dresden-Neustadt, St.-Petri-Kirche - *Instandsetzung Fassade*

2018 - Eingangstreppe und Sockelsims, Tor am hinteren Eingang

2019 - Klinkerflächen, Sockelflächen und Portale

2020 (Corona-Jahr) - **Anbauten von 1910, Treppe der Nordseite**

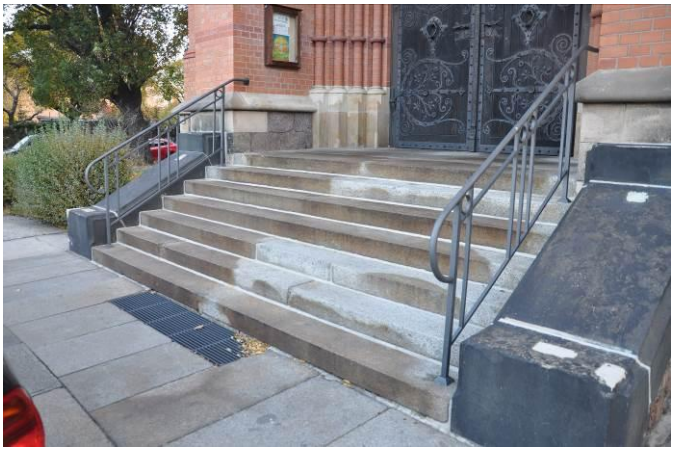
1. Abschnitt 2018 – Sanierung der Eingangstreppe und Arbeiten am Sockelsims sowie Instandsetzung des Tores am hinteren Eingang (bis auf Restarbeiten im Oktober fertiggestellt),

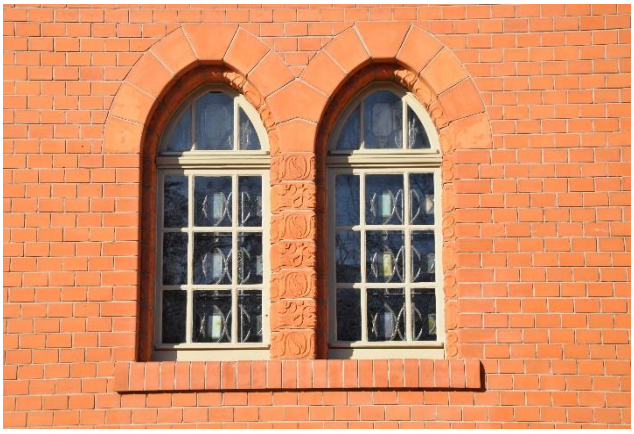
Montierte Einzelteile, die vom Original (rechts) nicht zu unterscheiden sind. Die Männer verstehen ihr Handwerk!

Nach dem Feuerverzinken (die beste Art des Korrosionsschutzes im Außenbereich) erhielten die Felder eine eisengraue Beschichtung und werden dann „nur“ noch montiert.
